# MESSA IN SICUREZZA DEL COSTONE ROCCIOSO DI MONTE CASTELLO SOVRASTANTE L'ABITATO DI SANTA CROCE IN AGRO DEL COMUNE DI CASTEL SAN GIORGIO (SA) E MITIGAZIONE DEL RISCHIO SISMICO

## Introduzione

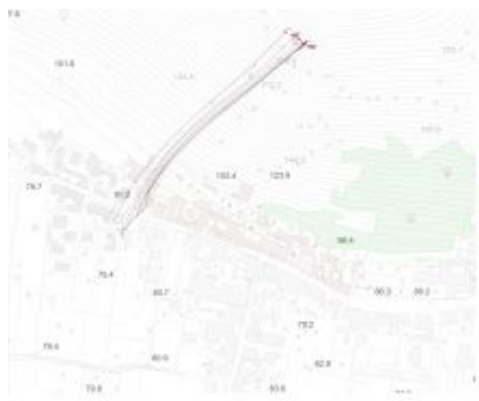
I cinematismi potenzialmente innescabili nell'ammasso roccioso oggetto di studio, in relazione ai diagrammi isofrequenziali ed ai meridiani rappresentativi delle superfici di discontinuità in esso presenti sono: ribaltamento, scivolamento lungo una superficie piana, crollo di blocchi non radicati alla parete e crollo di mensole.

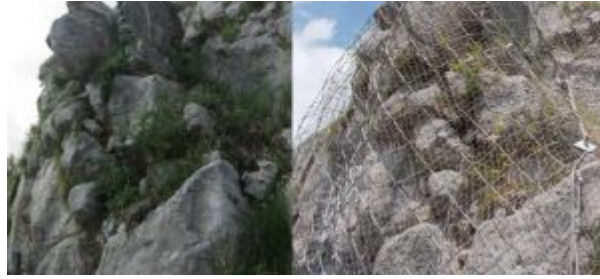
Al fine di mitigare il rischio incombente sull'abitato, sono stati individuati e proporzionati i seguenti interventi di difesa idrogeologica (Fig. 3):

Ispezione puntuale del costone roccioso operando in cordata con tecniche alpinistiche, con l'asportazione della vegetazione (scerbatura) e degli elementi lapidei removibili instabili, di piccole dimensioni in procinto di crollo (disgaggio).

Rafforzamento corticale della fascia di roccia fratturata (spessore circa 1 mt) con teli di rete armati e rinforzati, ancorate alla roccia integra mediante barre di acciaio opportunamente protette dalla corrosione. Tale sistema di rafforzamento corticale è costituito da rete metallica in aderenza in acciaio ricotto (resistenza 39.0/51.0 kg/mm<sup>2</sup>) a doppia torsione con maglia esagonale 8×10 in filo Ø3 mm, di larghezza pari a 3 m; rinforzata mediante reticolo di contenimento in funi Ø12 mm (6×19+WS), di forma romboidale 3×6 m. Sulle rete per il contenimento del detrito minuto è stato posto in opera un rivestimento costituito da pannelli di rete in fune realizzati con un'unica fune di orditura di acciaio ad anima metallica di grado non inferiore a 1770 N/mm<sup>2</sup> (UNI EN 12385-2), aventi un diametro pari a 8 mm (UNI EN 12385-4), galvanizzate con Zinco in conformità a UNI EN 10264-2 Classe A, intrecciata in modo da formare maglie romboidali di dimensioni nominali pari a 250×250 mm. I pannelli sono ancorati con densità pari a n. 1 ancoraggio per ogni angolo del pannello e in ogni caso posti ad asse non superiore a 3,00 m mediante ancoraggi in barra d'acciaio B450 C, diametro Ø24 lunghezza 4,00 m.
